**ST-066A-08 · Rev.0**

**Idrante soprasuolo modello EUR tipo C - 2 sbocchi  
profondità 700 mm (DN 50 - DN65)**

*Dry barrel Pillar hydrant style EUR type C - 2 outlets  
depth 700 mm (DN 50 - DN65)*

**TECHNICAL BULLETIN**

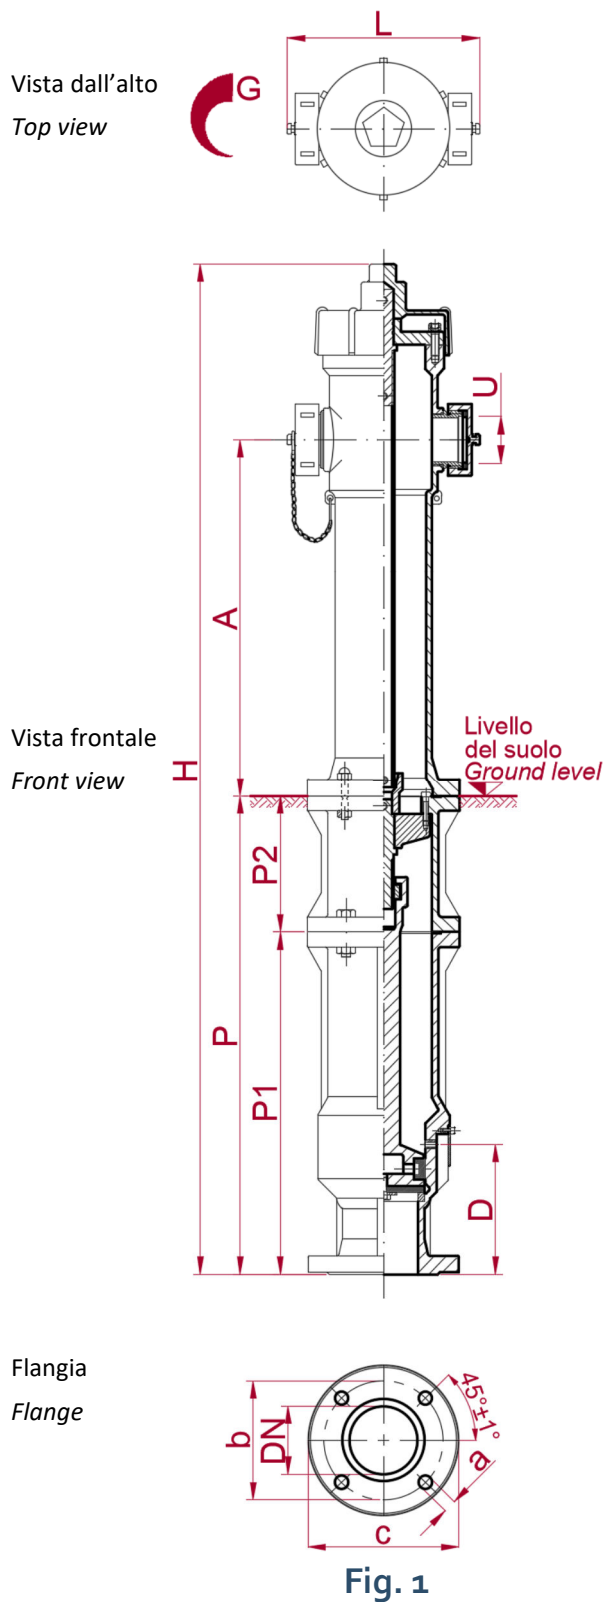
## 3. DIMENSIONI E PESO - DIMENSIONS AND WEIGHT

| DN 50 | |
|---|---|
| H | 1450mm |
| A | 550mm |
| P | 700mm |
| P1 | 500mm |
| P2 | 200mm |
| D | 125mm |
| L | 250mm |
| DN | 50mm |
| a | 19mm |
| b | 125mm |
| c | 165mm |

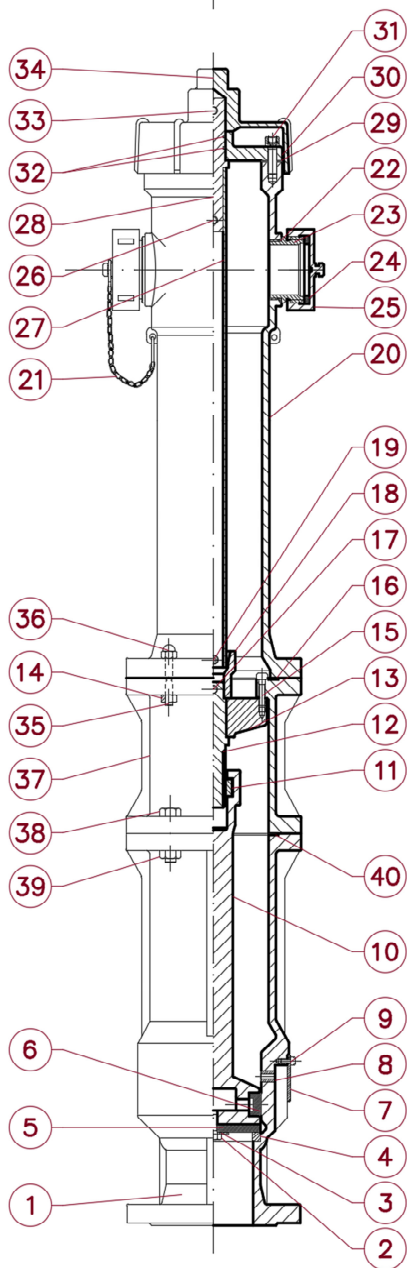
Fig. 2

| ID | Descrizione | Description | ID Mater. |

Vista dall'alto  
Top view

Vista frontale  
Front view

| COD. | DESCRIZIONE RICAMBI<br>DESCRIPTION OF SPARE PARTS | POSIZIONE DISEGNO (x Quantità inclusa) · vedi fig. 2<br>DRAWING REFERENCE (x Included pcs.) · see fig. 2 | | | | | | | | | | | | | |
