**ST-066A-11 · Rev.0**

**Idrante soprasuolo modello EUR tipo C - 3 sbocchi  
profondità 700 mm (DN 50 - DN65)**

*Dry barrel Pillar hydrant style EUR type C - 3 outlets  
depth 700 mm (DN 50 - DN65)*

**TECHNICAL BULLETIN**

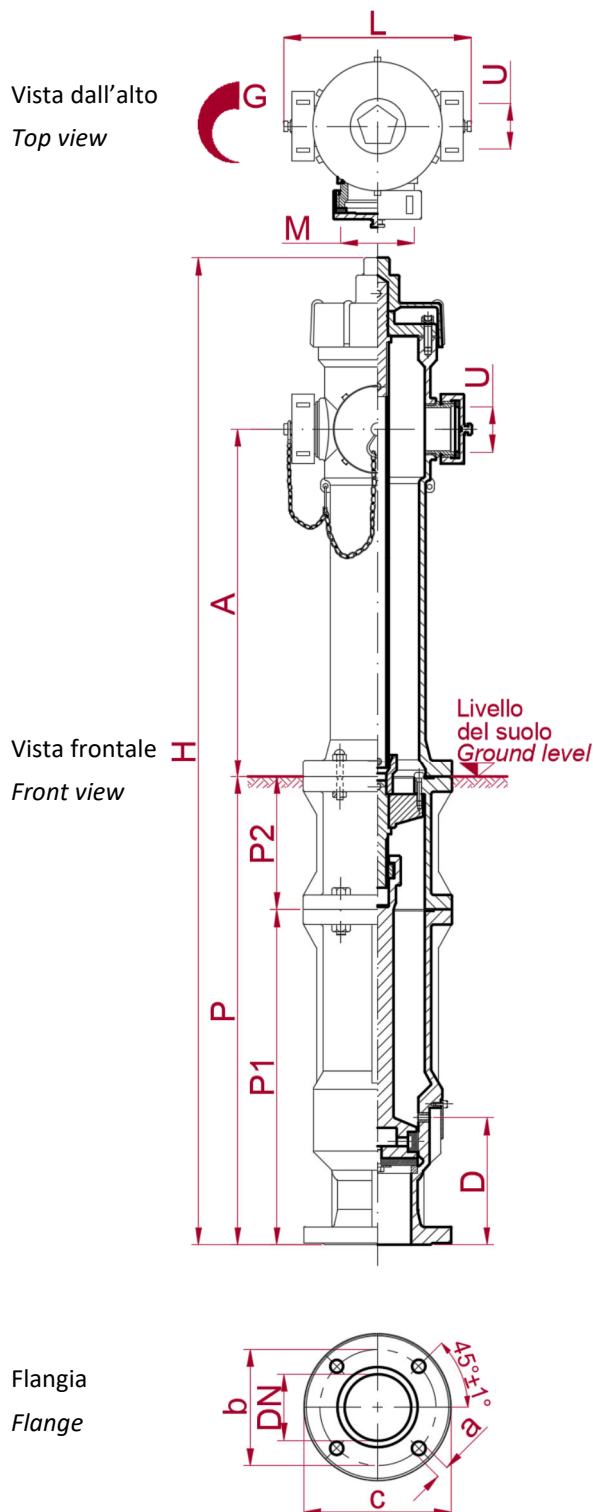
Fig. 1

## 3. DIMENSIONI E PESO - DIMENSIONS AND WEIGHT

| H | 1450mm |
| A | 550mm |
| P | 700mm |
| P1 | 500mm |
| P2 | 200mm |
| D | 125mm |
| L | 250mm |

| H | 1480mm |
| L | 270mm |

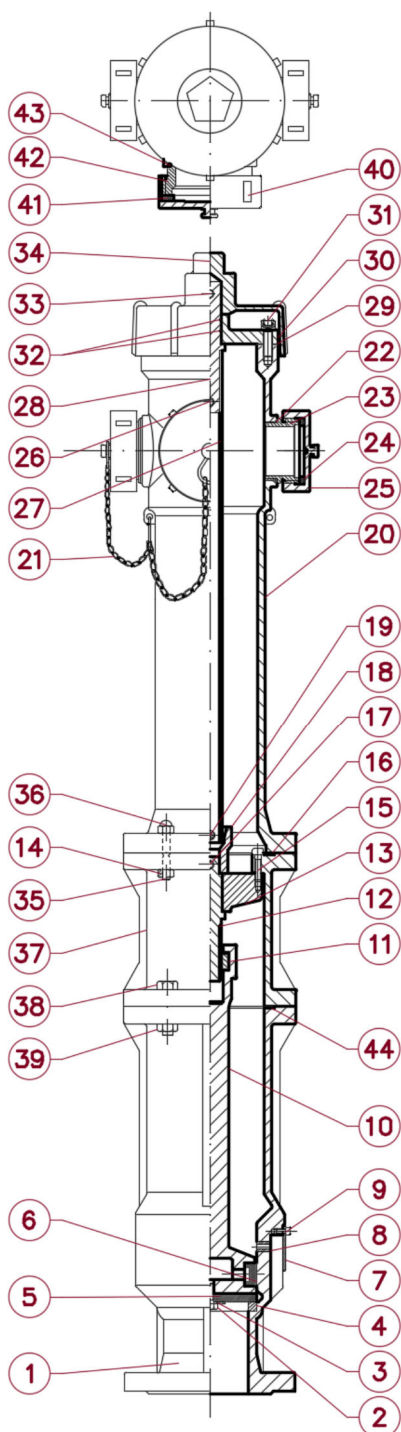
Fig. 2

## 4. COMPONENTI - COMPONENTS

Vista dall'alto  
Top view

Vista frontale  
Front view

| COD. | DESCRIZIONE RICAMBI<br>DESCRIPTION OF SPARE PARTS | POSIZIONE DISEGNO (x Quantità inclusa) · vedi fig. 2<br>DRAWING REFERENCE (x Included pcs.) · see fig. 2 | | | | | | | | | | | | | |

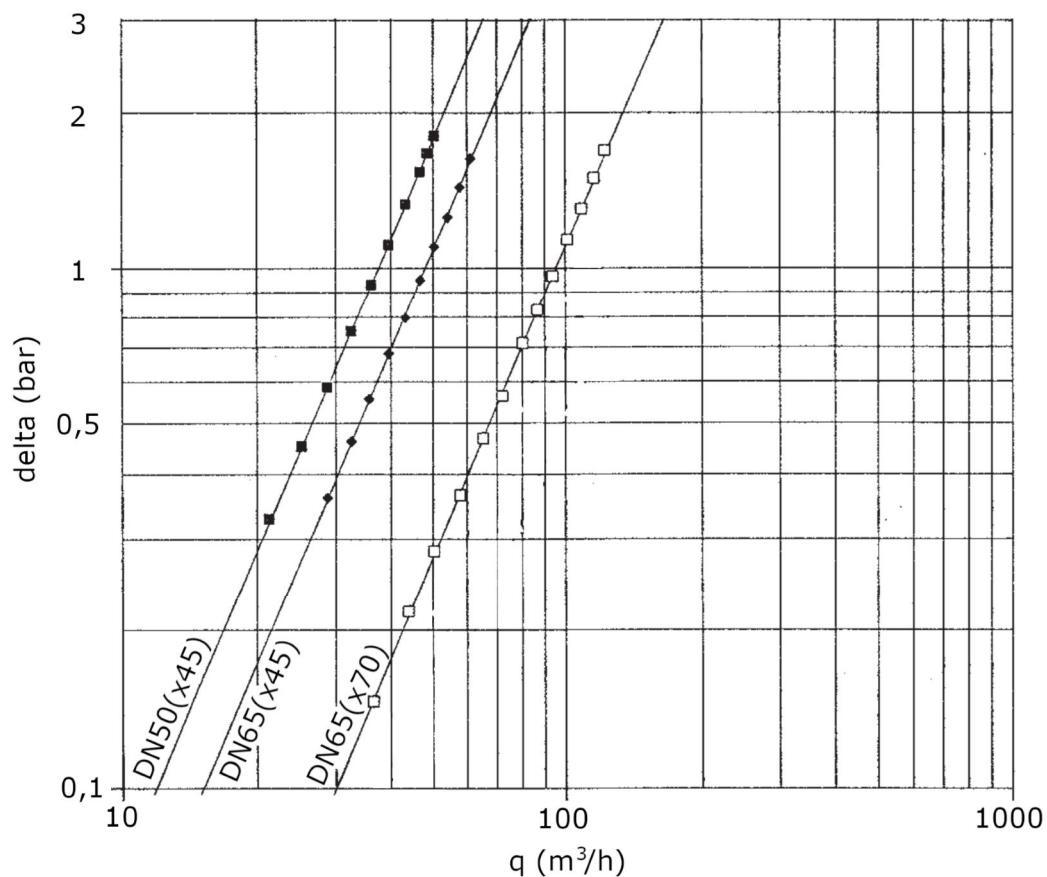
Fig. 3

### GRAFICO PERDITA DI CARICO CON UNA BOCCA IN FUNZIONE

PRESSURE DROP WITH ONE OUTLET WORKING

DN50(X45) - idrante DN50 con sbocchi UNI 45 — hydrant DN50 with outlets UNI 45

DN65(X70) - idrante DN65 con sbocchi UNI 70 — hydrant DN65 with outlets UNI 70

**Attenzione:** il dato è rilevato con l'idrante in posizione orizzontale. Ai fini del calcolo va aggiunta la perdita di carico dovuta alla differenza di quota geometrica.

**Remark:** the pressure drop has been obtained with hydrant in horizontal position. To calculate the correct value of the pressure drop the figure shall be increased with pressure drop due to height difference between inlet and outlet.

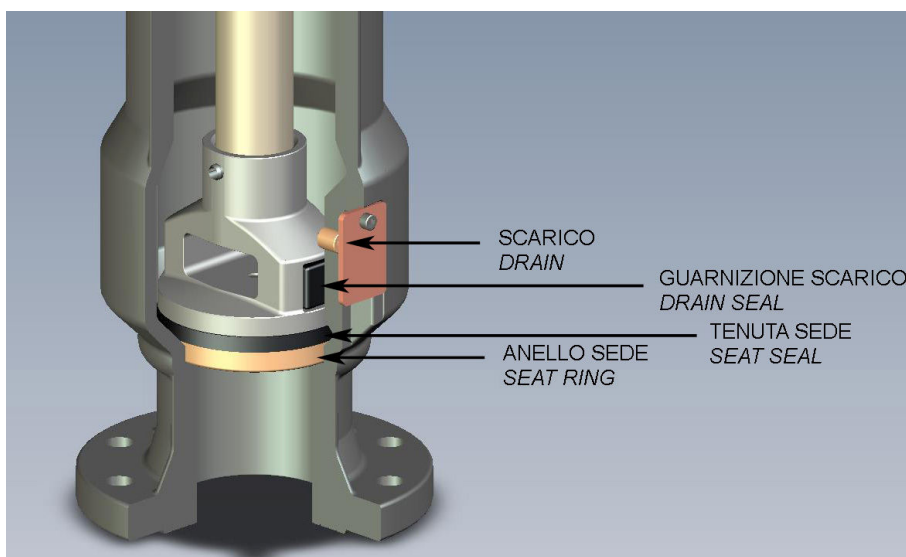
Fig. 4

### Informazione importante in merito alla tenuta dell'idrante (vedere fig.4).

- Idrante chiuso.** L'idrante viene chiuso ma trafila acqua dal foro di drenaggio. Ciò è dovuto ad un difetto di tenuta della sede. La sede è piana ed il deposito di impurità su di essa determina la non perfetta tenuta della guarnizione dell'otturatore. Consigliamo per questo motivo di installare l'idrante con otturatore chiuso ed eseguire dopo l'installazione un'abbondante lavaggio dell'idrante, aprendolo completamente dopo aver rimosso i tappi delle uscite laterali.

- Idrante aperto.** L'idrante viene aperto e fuoriesce acqua dal drenaggio. Rispetto al problema precedente esce acqua in pressione. Tale problema è banalmente dovuto al fatto che l'idrante non viene aperto completamente. In questa condizione la guarnizione di scarico, che trasla verticalmente durante la fase di apertura, non ha raggiunto il posizionamento di chiusura del foro e quindi l'acqua continua a fuoriuscire. Il problema si risolve quando si ruota il cappello di manovra in direzione di apertura fino a fine corsa.

### Important remark about hydrant tightness (see fig.4).

- Hydrant closed. When closing hydrant leak is noticed from water drain. Due to the fact the seat of the valve is plane, sinks and impurities lying on it can cause leakage. It's recommended to keep hydrant closed during installation and during commissioning of the system to fully open the hand wheel with outlets opened in order to prevent this problem*
- Hydrant open. When opening hydrant leak is noticed from water drain. In this case pressure of water is much higher than previous case. This problem is due to the fact the hydrant is not completely open. In this condition the drain seal cannot cover the drain hole and therefore water comes out from drain hole. When rotating the hand wheel the seal goes up but only when hydrant is fully opened the correct position of drain seal is settled. To solve the matter the hand wheel shall be fully open enabling the hydrant to work properly*
